国际溢油控制组织-时事通讯

2013年2月18号 372期

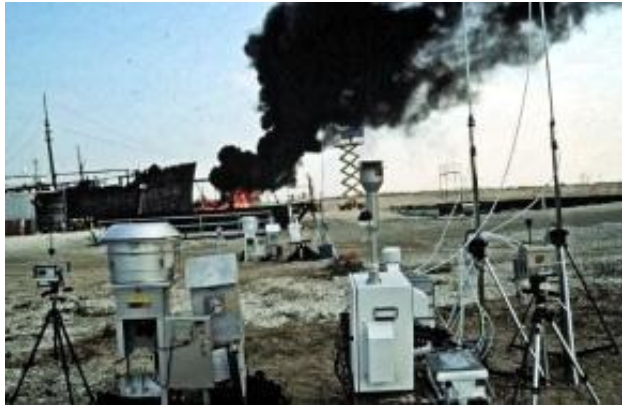
图 4 80 世纪 90 年代早期对耐火围油栏进行的实验中，对所有设别进行测量。

在上一章节中我们回顾了在现场燃烧溢油中所进行的几项测试。早期实验的重点放在了在不同情况下所产生不同的易燃性程度。在 80 世纪 90 年底所进行的现场燃烧实验主要是检测围油栏材质的抗耐火性和测量所释放的烟雾量。类似的实验可以在图解 4 和 5 中看到。

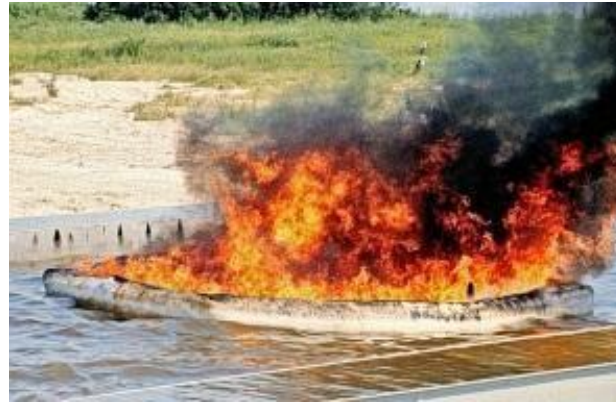
图 5 在美国海岸警卫队对耐火围油栏进行的测试中使用美国材料协会协议的移动设备。使用与图 4 相似的方法对该实验中产生的烟雾进行测量。
