ISCO 新闻简报

545 期 1 August 2016 年 8 月 1 号

海岸线清污作业- 第 28 部分 Mark Francis 投稿的溢油应急解决方案短篇系列文章

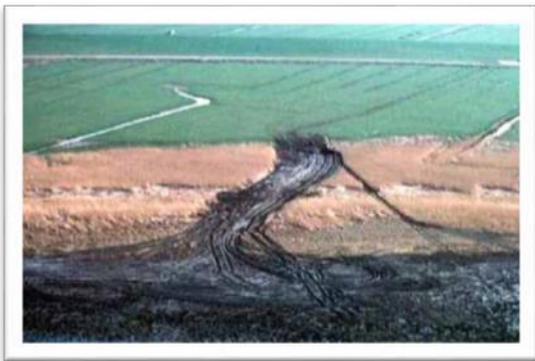
通过车辆拍摄，像法国北部的盐碱地的区域（左图）已经遭到严重破坏。

在这些日子里，如果在这样的区域内使用机器的话，那么必须小心处理尽量不造成破坏。

可以使用这种类型的物质（右）。它是基于军事设计特点而设计，必须要实现操作简便快速并且效率高。它能承载车辆的重量。操作完之后能够移除并且带到下一个操作地点。

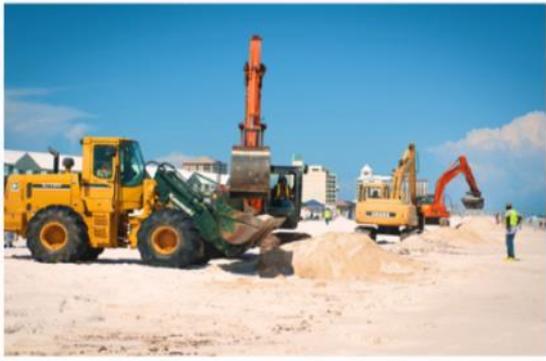
在深海地平线溢油应急作业过程中拍摄的图片（下）显示我们并没有吸取过去的教训，如果有的话，就不会不记得。

这里你可以看到挖掘机正把泥沙堆成堆，因此你可以看见少量的小沥青球。

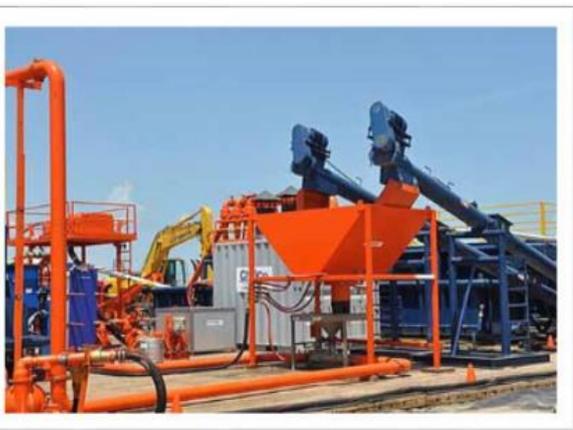
设备（左下）是由两个柴油发动机供电使用以及 4 百万个 Btu 丙烷锅炉加热水。

花费 20 分钟或半个小时设备能处理 50 吨沙子。

当然，这并不是可移动式设备，所有所有的沙子必须运输到处理场地，大大提高了作业成本。

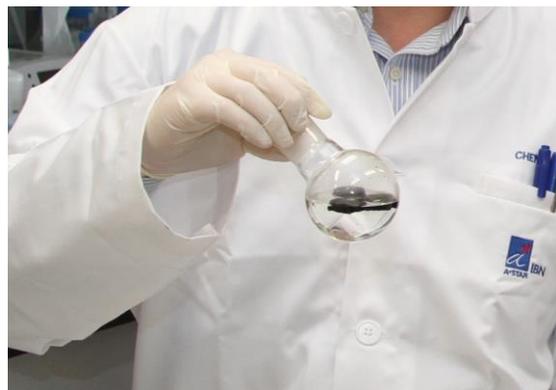
这里还有另一种方法--改变石油分子的结构使它们变的更容易回收。生物工程和纳米技术研究所（IBN）提出的一个想法就是这么实现的。研究员们发明了一种智能型清除石油的物质-名为超级胶凝因子-能够帮助清除溢油而不会造成环境的两次污染。IBN解释：这些超级胶凝因子是由高溶解度的小型邮寄分子组成。因子本身能迅速组成一个3D纳米纤维网，这种纤维网能够使石油分子缠绕：形成的油块就能很容易地从水面上清除。

石油分子最有趣和最有用的特性是：它们具有能够相互叠加的能力。他解释道：研究员们创造和检测不同类型的纳米尺寸的纳米纤维网，找出了能够获得所需特性的最佳纤维网结构：IBN研制的超级胶凝因子在海水中不同类型风化和未风化的原油进行测试并且发现对所有类型原油的固化十分有效。具有“磁性”混合物在常温下仅需几分钟就能固化溢油。
